Congreso Nacional del Medio Ambiente
Cumbre del Desarrollo Sostenible

COMUNICACIÓN TÉCNICA

Situación ambiental y riesgos existentes en las labores mineras abandonadas de la provincia de Cáceres

Autor: Coral Subirón Garay

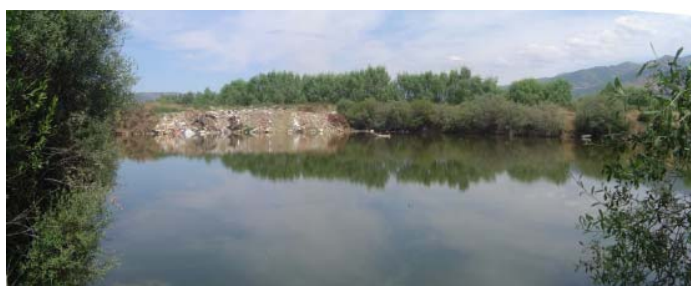
Los principales problemas ambientales que presentan las graveras abandonadas están relacionados con el corte del nivel freático ya que estas acumulaciones de agua constituyen un potencial foco de contaminación del acuífero subyacente y además suelen aprovecharse para la acumulación de residuos. Por otro lado, la explotación de graveras en las márgenes de los ríos implica en muchos casos la eliminación de una cobertera vegetal que sirve de protección natural ante avenidas extraordinarias.

FIGURA 2: Hueco de gravera abandonada que se encuentra lleno de agua y en el que se están acumulando escombros.

Término municipal de La Granja, en las inmediaciones del río Ambroz.

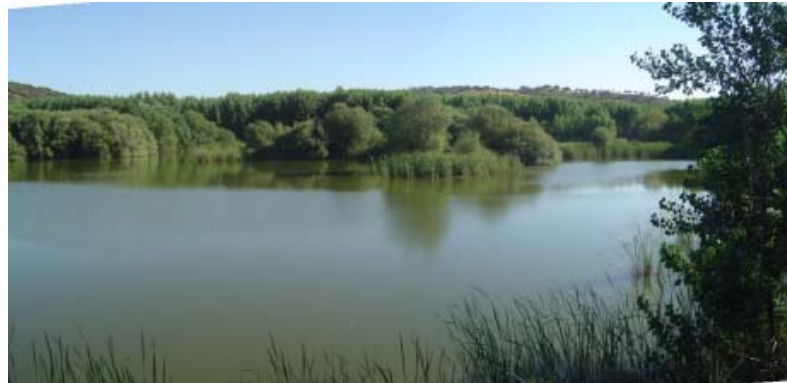
El impacto paisajístico de los humedales artificiales que a veces se crean en los huecos de las graveras abandonadas es variable, pudiendo ser positivo en ocasiones, ya que son zonas donde crece de forma abundante la vegetación de ribera, pueden constituir el hábitat de muchas especies animales y servir de lugar de esparcimiento.

FIGURA 3 : Hueco de gravera abandonada bastante naturalizado en el Alagón.

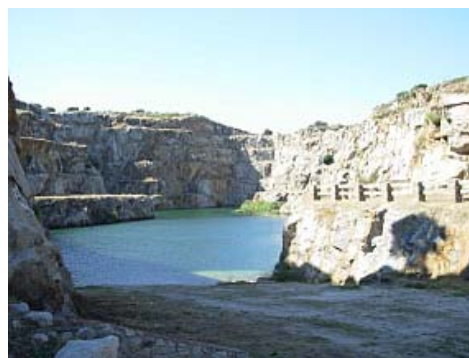
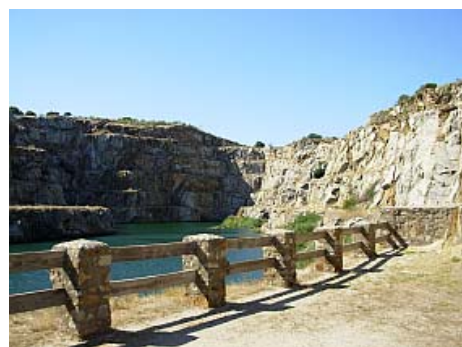
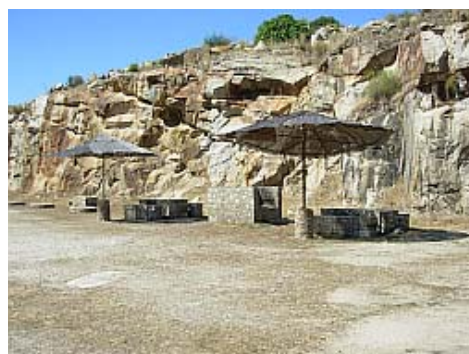
Las canteras para áridos de machaqueo presentan impactos distintos, más relacionados con el impacto visual debido al contraste cromático y morfológico. Su visibilidad suele ser mayor debido a que en su mayoría se encuentran en zonas elevadas. No obstante, en ocasiones, se han llevado a cabo distintas actuaciones conducentes a valorizar estos espacios y aprovecharlos para usos distintos, por ejemplo recreativos.

FIGURAS 4, 5 y 6: Diferentes vistas de una antigua cantera en el término municipal de Alcántara, utilizada para la construcción de la presa de la misma localidad, hoy en día espacio reconvertido para su uso recreativo.

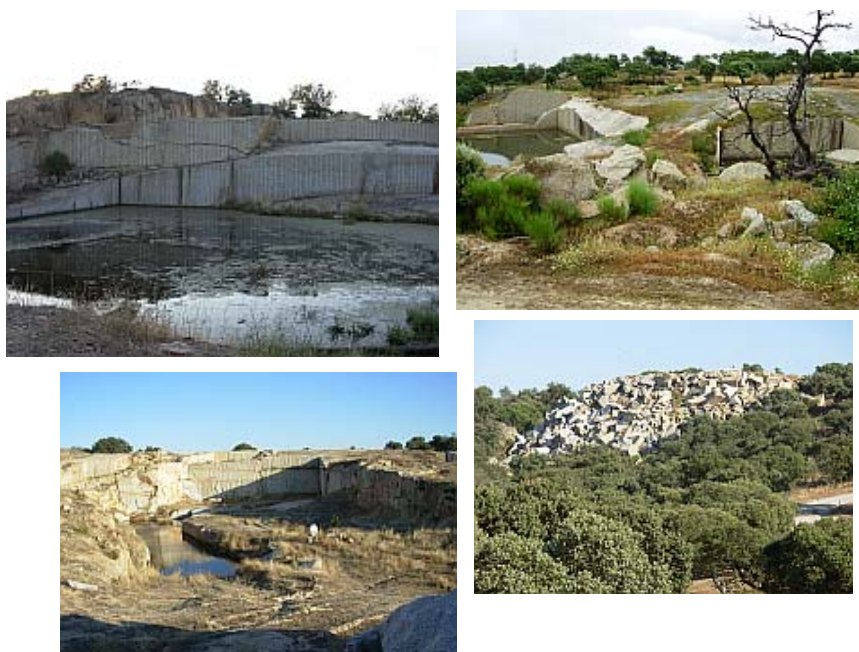
Este tipo de canteras no suelen tener más de uno o dos bancos, por lo que no adquieren gran envergadura; sin embargo, cuando están activas o recientemente abandonadas suponen un elevado impacto paisajístico debido al color habitualmente claro de la roca, que contrasta con un entorno en tonos más oscuro, por sus líneas rectas de sus frentes que destacan en un entorno de formas suaves y por los restos de bloques que se acumulan en las escombreras.

Por otro lado, debido a la impermeabilidad del material, el hueco minero suele quedar inundado y, aunque en ocasiones puede resultar beneficioso desde el punto de vista paisajístico y útil como por ejemplo, lugar de abrevadero de ganado, en otros casos no es así por la existencia de vertidos o acumulaciones de residuos.

FIGURAS 7, 8, 9 y 10: Diferentes vistas de canteras de granito y su entorno en las que se pueden observar los distintos impactos descritos previamente. Términos municipales de Plasenzuela, Mata de Alcántara, Trujillo y Torremocha, respectivamente.

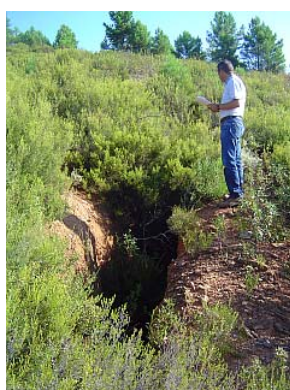
La minería metálica subterránea se destaca como la que presenta riesgos para la seguridad de mayor trascendencia debido a la existencia de pozos sin vallar, sellar ni señalizar que, en muchos casos, se encuentran camuflados por la vegetación y constituyen un claro riesgo de caídas a distinto nivel con graves consecuencias en la mayoría de las ocasiones. Las escombreras o balsas de lodos también pueden ser puntos de riesgo debido a su posible inestabilidad geotécnica. Por otro lado, asociadas a estas antiguas minas aparecen en algunos casos restos de instalaciones y maquinaria que pueden presentar cierto riesgo de desplome o impactos paisajísticos de distinta entidad.

FIGURA 11: Pozo sin protección en antigua explotación de Sn en el término municipal de Torrecilla de los Ángeles.

- Forjado de pozos que actualmente no tienen protección alguna o la misma es deficiente, para evitar que se puedan producir caídas de personas o animales.
- Rellenos de socavones y excavaciones con material principalmente procedente de escombreras asociadas, con lo cual se eliminan riesgos de caídas y se realiza una rehabilitación del espacio.
- Estabilización de taludes en aquellos casos en los que existen escombreras o taludes en las excavaciones en los que existe riesgo de deslizamientos o desprendimientos.
- Demolición de algunos muros de edificaciones que presentan riesgo de derrumbamiento.
- Siembra en algunas explotaciones en las que la revegetación se considera posible y en las que las labores mineras habían dejado la tierra desnuda y carente de vegetación.
- Colocación de carteles de señalización.

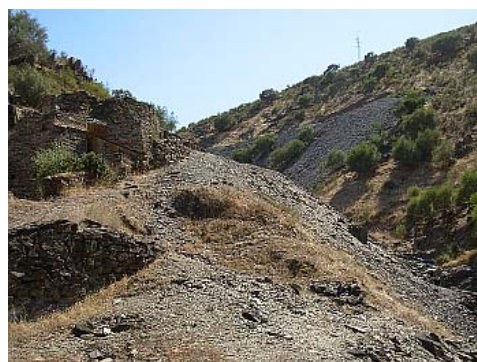
El impacto ambiental existente en estos casos se deriva de la presencia de escombreras, depósitos de lodos y excavaciones (trincheras, calicatas, etc.) aunque éstas últimas suelen ser de pequeña entidad. Las antiguas escombreras en minas de Pb, por ejemplo, pueden constituir un foco de contaminación del suelo, de las aguas subterráneas por infiltración y de las superficiales por escorrentía.

FIGURA 12: Restos de escombrera en antigua explotación de Pb en el término municipal de Membrío

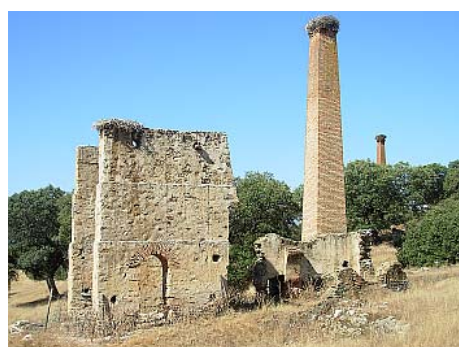
Es destacable además que muchas de estas minas tienen valor patrimonial (por la propia mina y las instalaciones que se conservan) y natural (por haberse convertido los pozos en el hábitat de algunas especies protegidas de murciélagos o las instalaciones en el soporte para nidos de cigüeñas). Ejemplos de protección de espacios naturales asociados a labores mineras abandonadas son algunos LIC como el de Mina Aurora, en la localidad de Perales del Puerto, propuesta como Lugar de Importancia Comunitaria por constituir un refugio de quirópteros, algunos de ellos de especies amenazadas.

FIGURA 13: Restos de instalaciones en antigua explotación de Pb – Zn en el término municipal de Plasenzuela. Coronando las chimeneas y otras edificaciones pueden verse nidos de cigüeña.

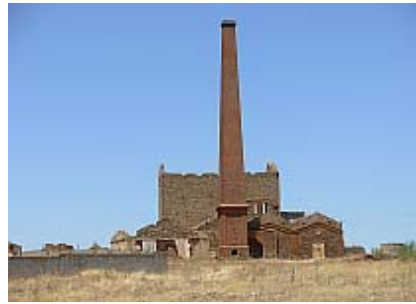
En este caso, al igual que en la minería metálica han existido labores a cielo abierto y minería subterránea, que presentan hoy en día unos impactos y riesgos para la seguridad similares a los de ésta, derivados principalmente de la presencia de pozos sin vallar, escombreras y edificaciones en mal estado de conservación.

FIGURAS 14, 15 y 16: Diferentes vistas de las antiguas explotaciones de fosforita de Aldea Moret (Cáceres)

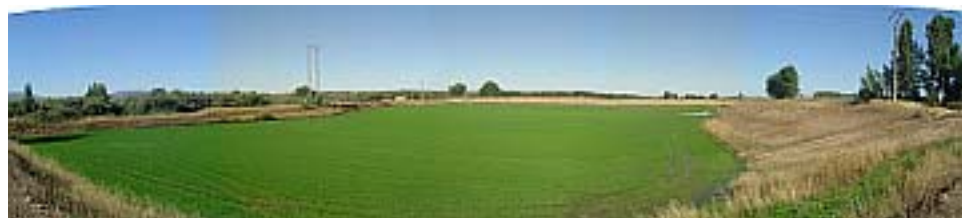
FIGURA 17: Antigua gravera en la localidad de Montehermoso cuyo hueco restaurado ha sido aprovechado para la plantación de arroz.

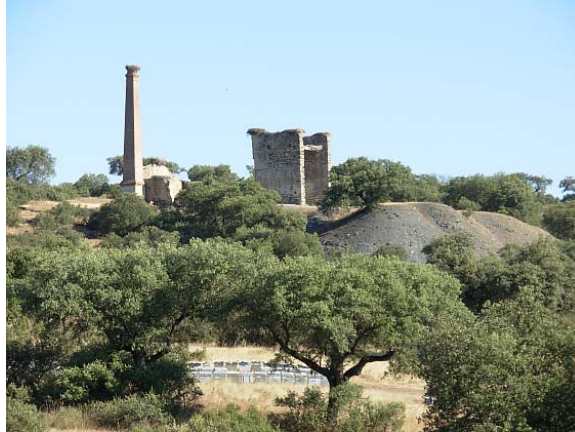
FIGURA 18: Antigua mina de Pb – Zn en la localidad de Trujillo en la que pueden observarse restos de instalaciones y escombreras y, en primer término de la fotografía, aprovechamiento apícola.

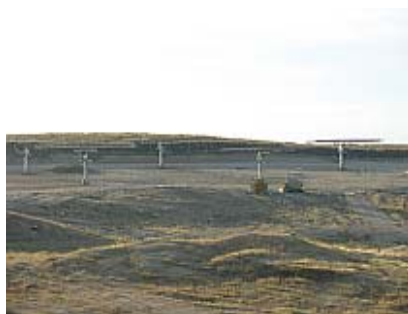
FIGURA 19: Antigua gravera en el término municipal de Casar de Cáceres que actualmente se ha aprovechado para instalar un huerto solar.

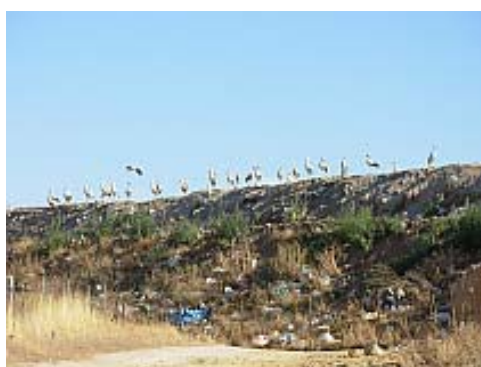
FIGURA 20: Explotación de áridos abandonada que hoy en día se utiliza como vertedero en la ciudad de Cáceres.
