## RESTAURACIÓN DEL RÍO MANZANARES EN EL PARAJE DEL TRANCO. MANZANARES EL REAL (MADRID)

Lorenzo Aguilera Orihuel  
Confederación Hidrográfica del Tajo

# RESTAURACIÓN DEL RÍO MANZANARES EN EL PARAJE DEL TRANCO. MANZANARES EL REAL (MADRID)

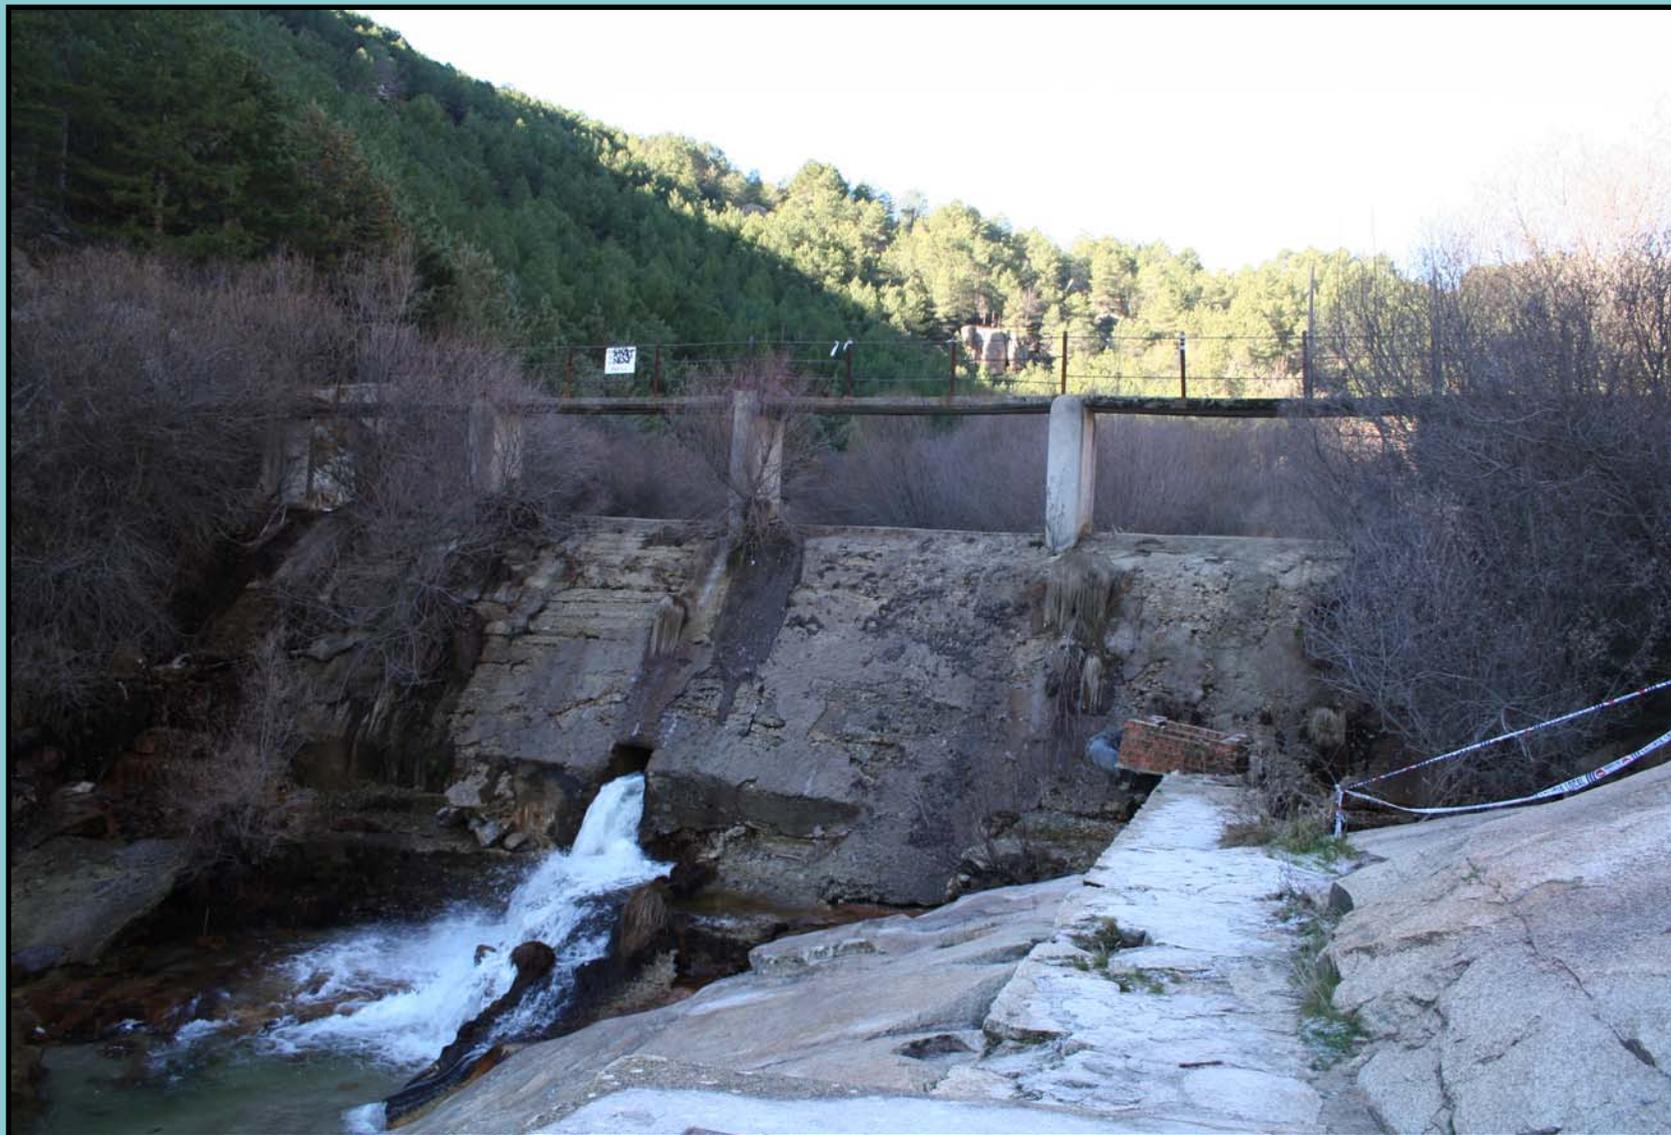
## SITUACIÓN ANTES DE LA RESTAURACIÓN

El objetivo de la actuación ha sido conseguir la **recuperación de la continuidad longitudinal** del río en este tramo, con el fin principal de beneficiar a la fauna ictícola del Parque Regional de la Cuenca Alta del Manzanares, así como de eliminar una infraestructura que suponía una afección negativa en el paisaje de este espacio protegido.

- Demolición de la Presa del Tranco, construida en 1945 y usada para abastecer de agua al municipio de Manzanares el Real, actualmente en desuso.
- Eliminación de sedimentos para evitar la colmatación del lecho del río aguas abajo de la presa.
- Restauración del entorno.

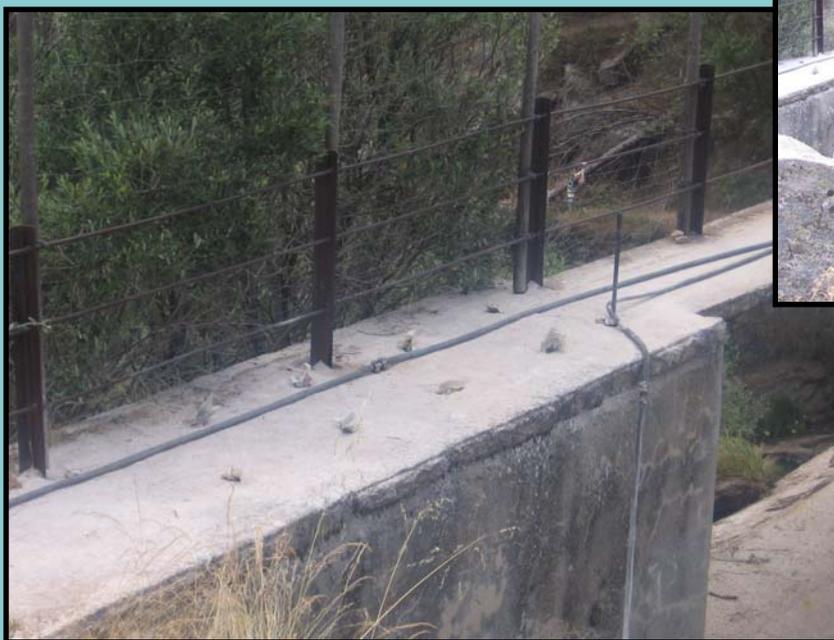
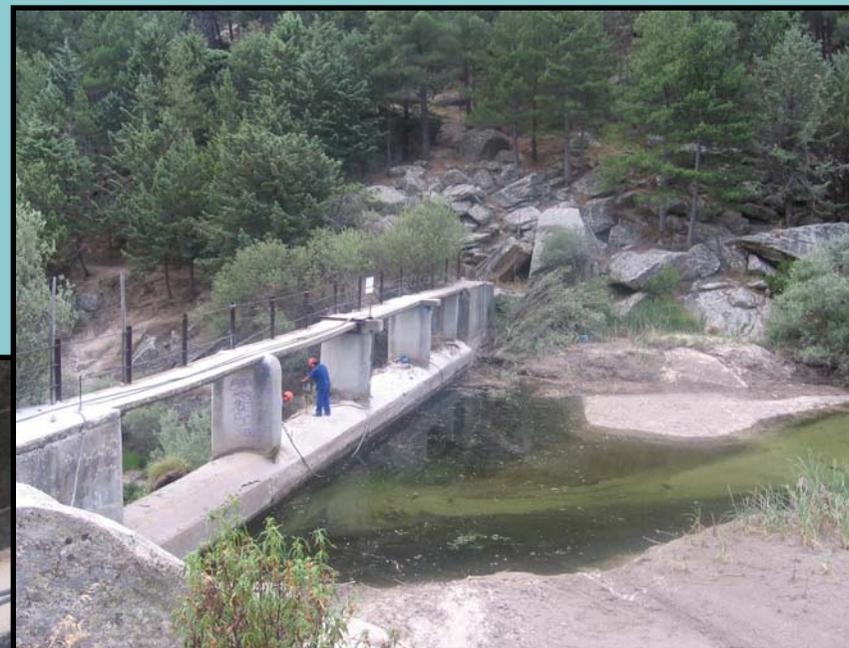
1.1. Eliminación de la pasarela metálica, situada en la parte superior de la presa.

1.2. Barrenado para la colocación de las primeras cargas explosivas.

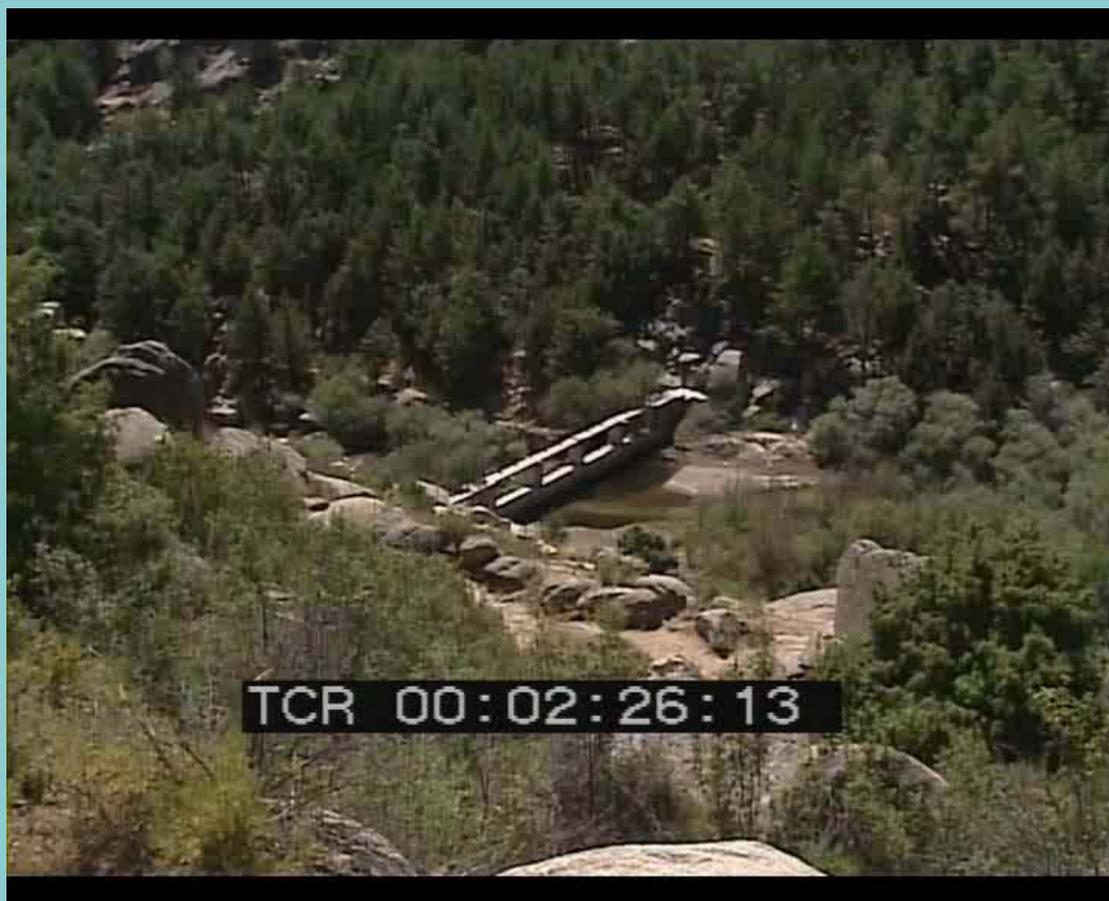
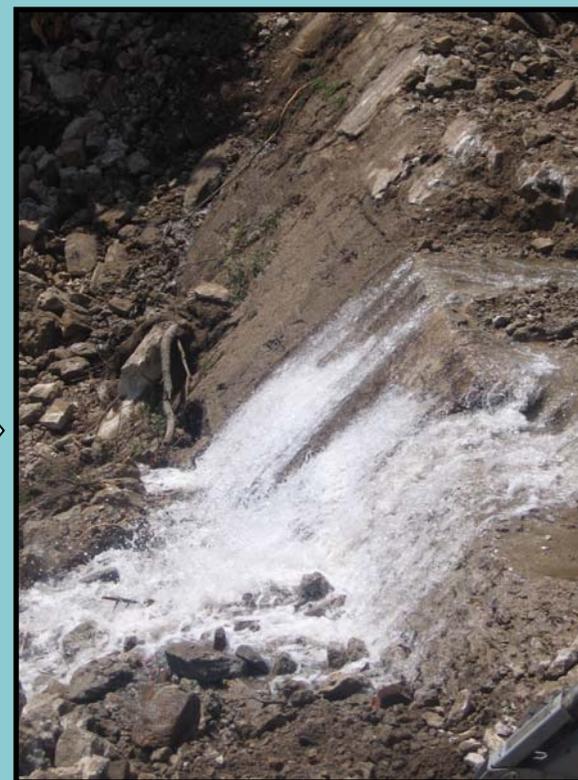
### 2. Primera voladura controlada:

Situación tras la voladura

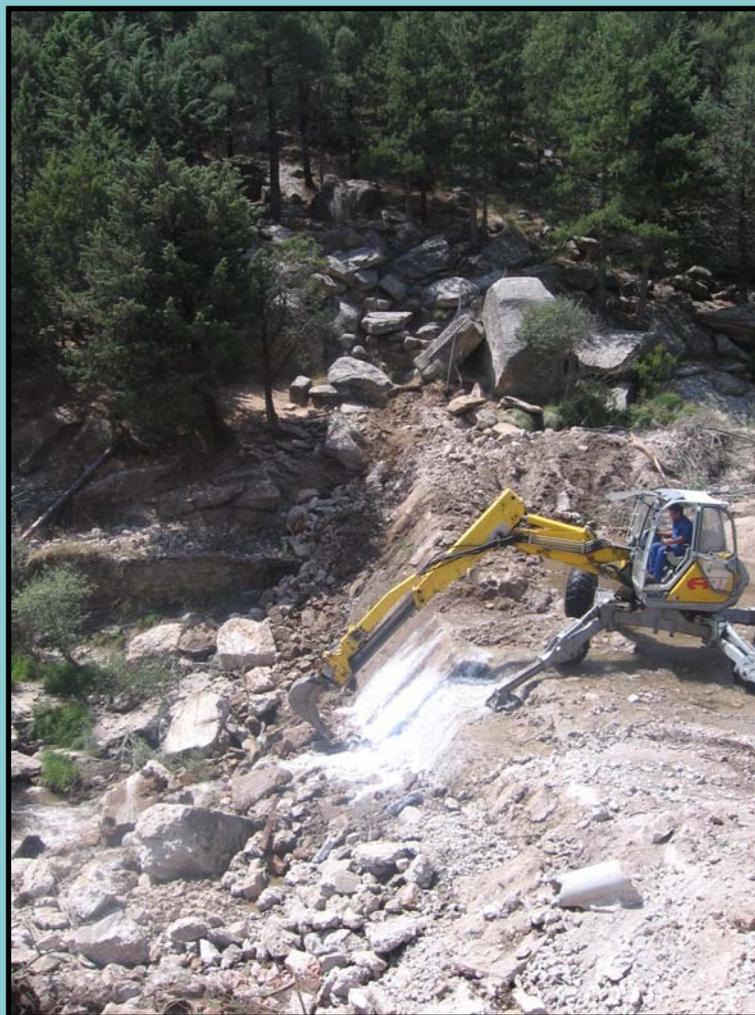
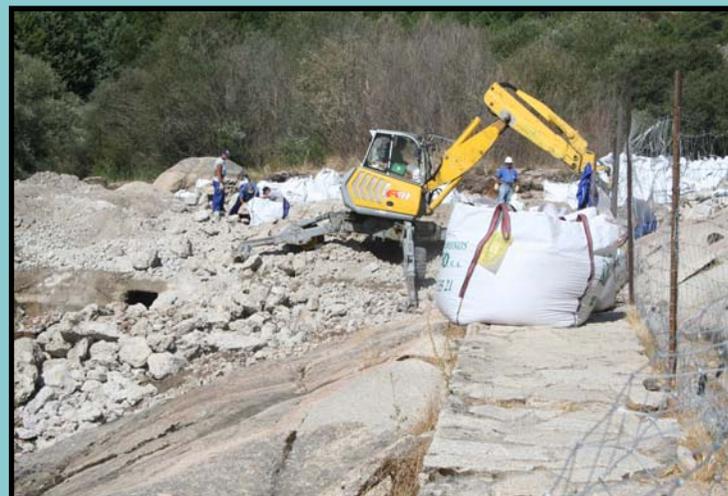
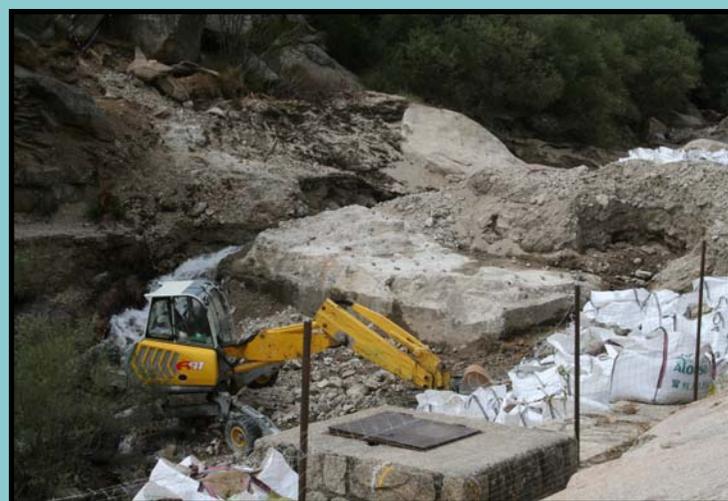
### 3. Retirada de escombros, mediante “retroaraña”, acopio en sacas:

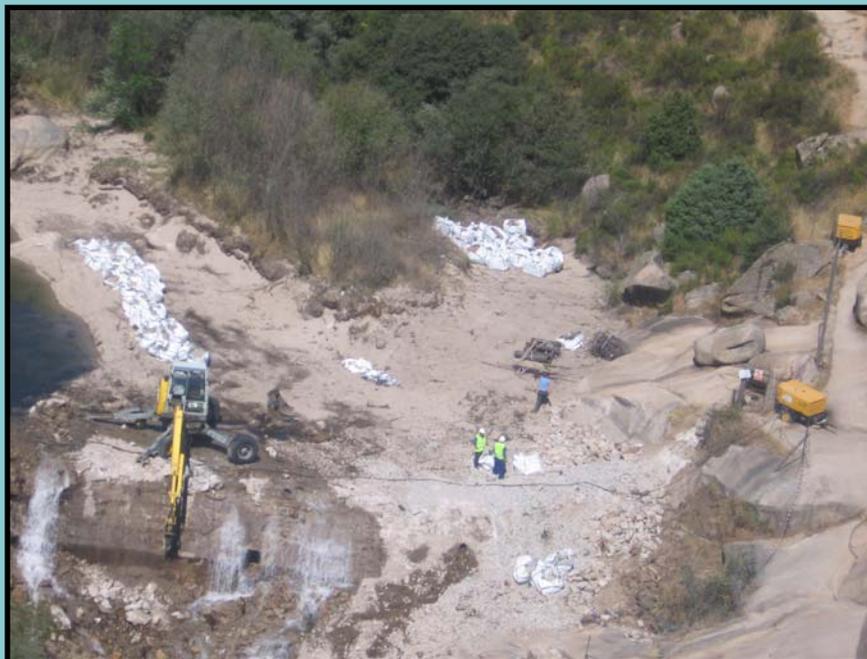
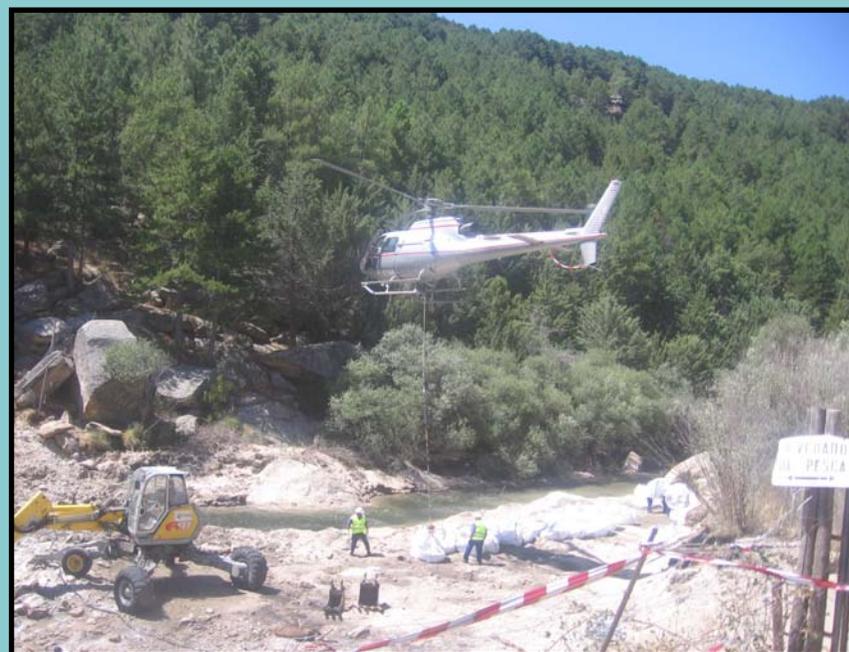
#### 4.1 Carga zona de actuación

Enganche de sacas al helicóptero

Vista aérea de la zona de actuación

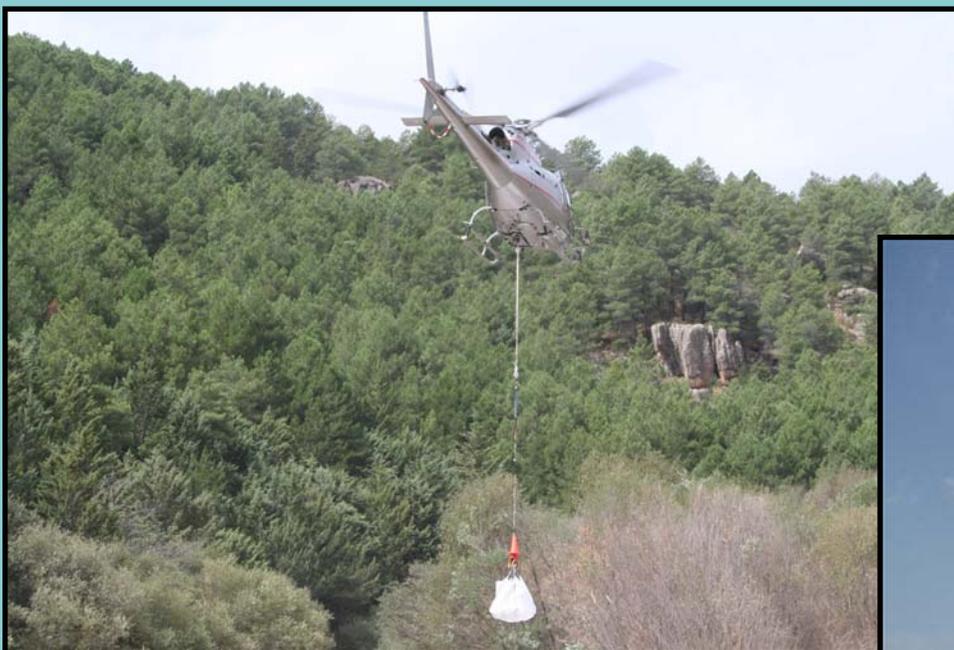
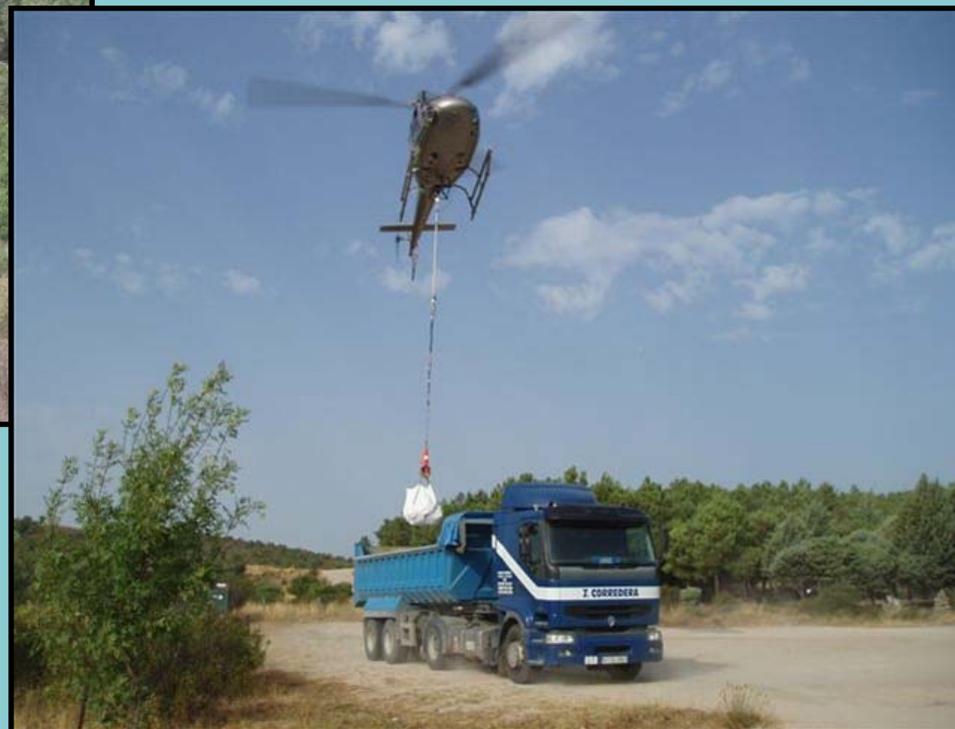
4.2 Transporte a la zona de carga de camiones para su posterior traslado a vertedero.

Transporte de las sacas en helicóptero

Descarga en camiones

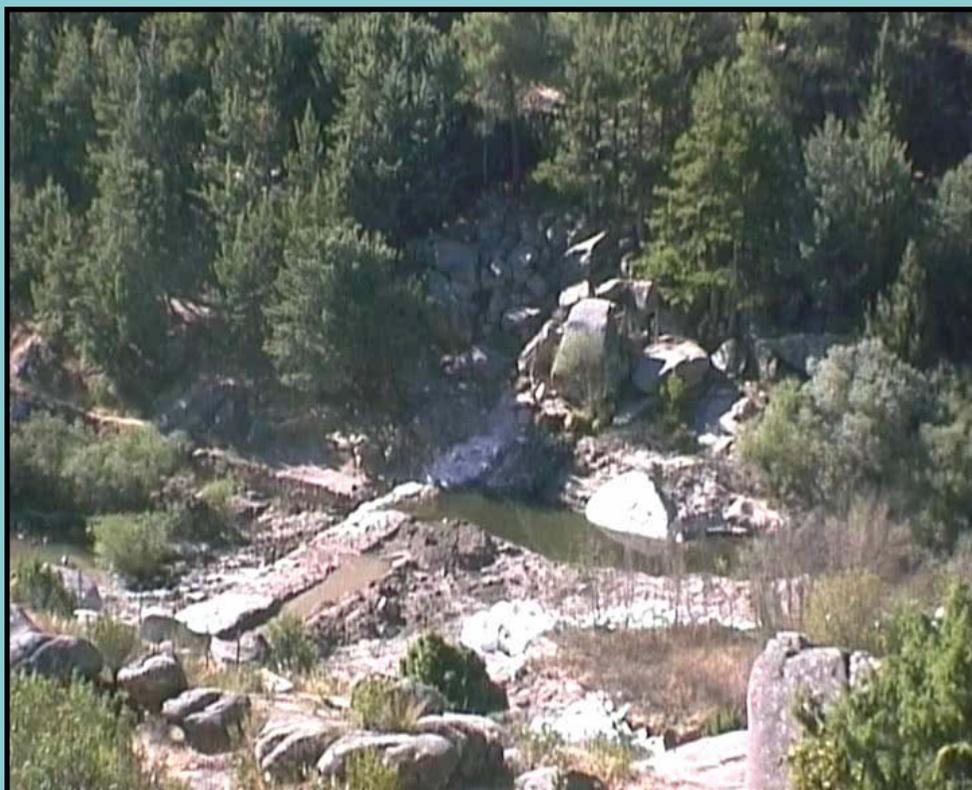
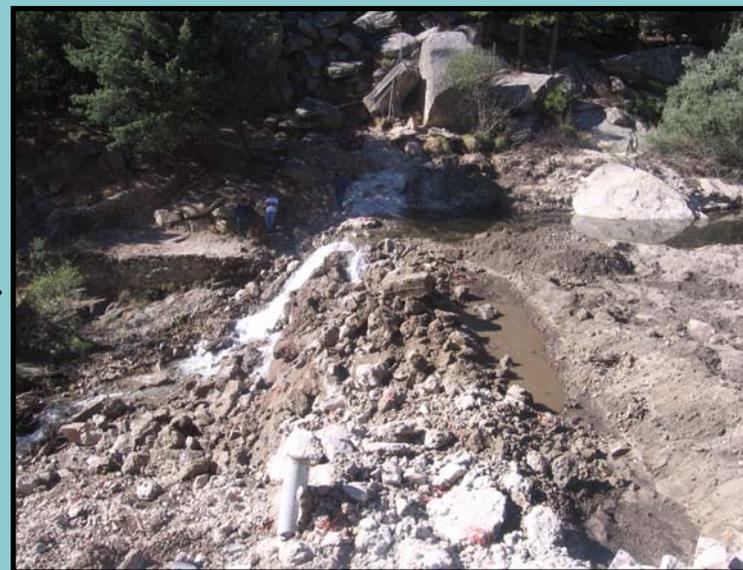
### 5. Segunda voladura controlada

Situación tras la voladura

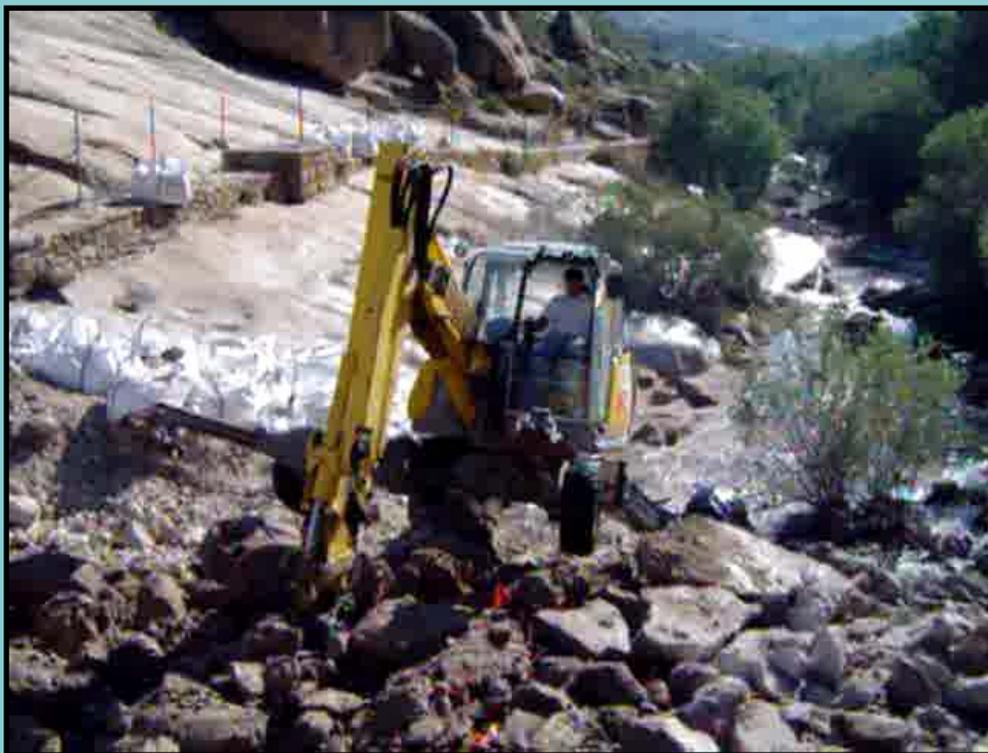
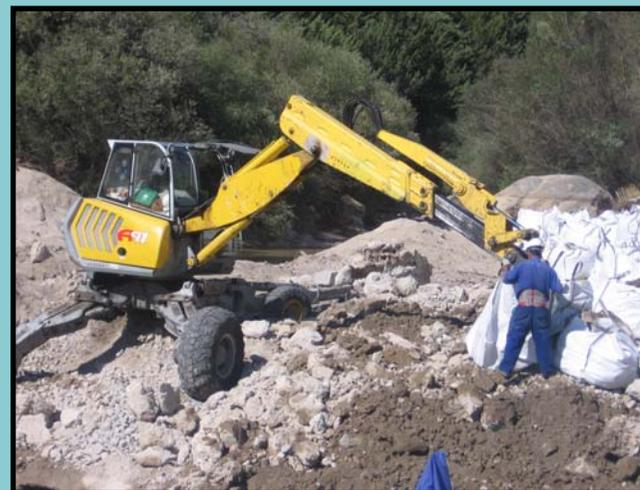
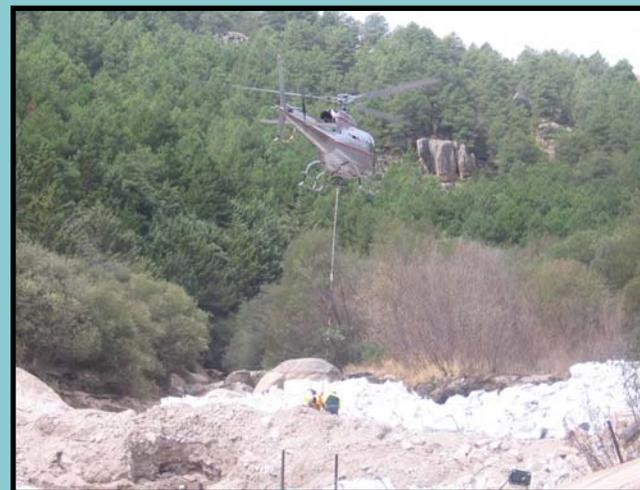
### 6. Eliminación de escombros tras la 2ª voladura: acopio y retirada en helicóptero

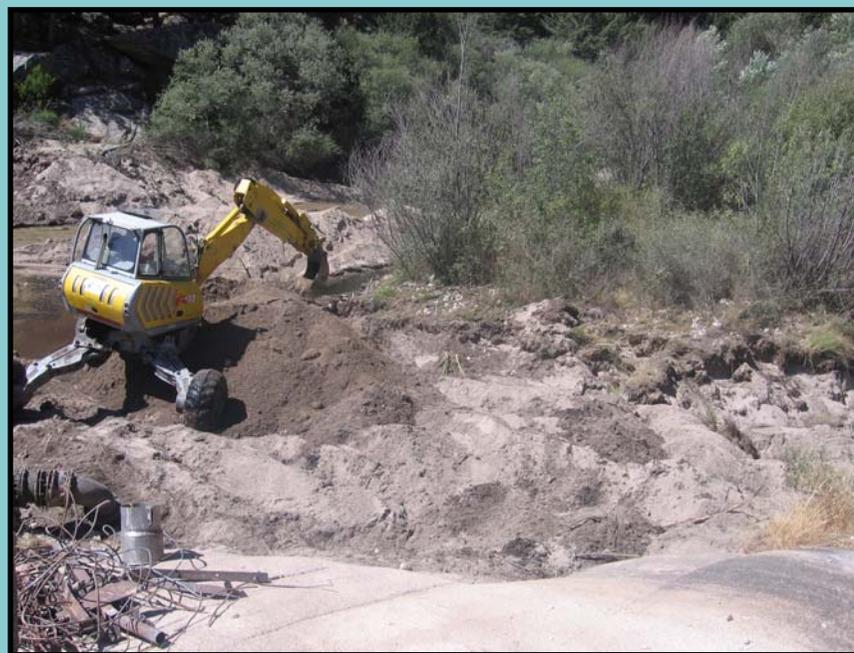
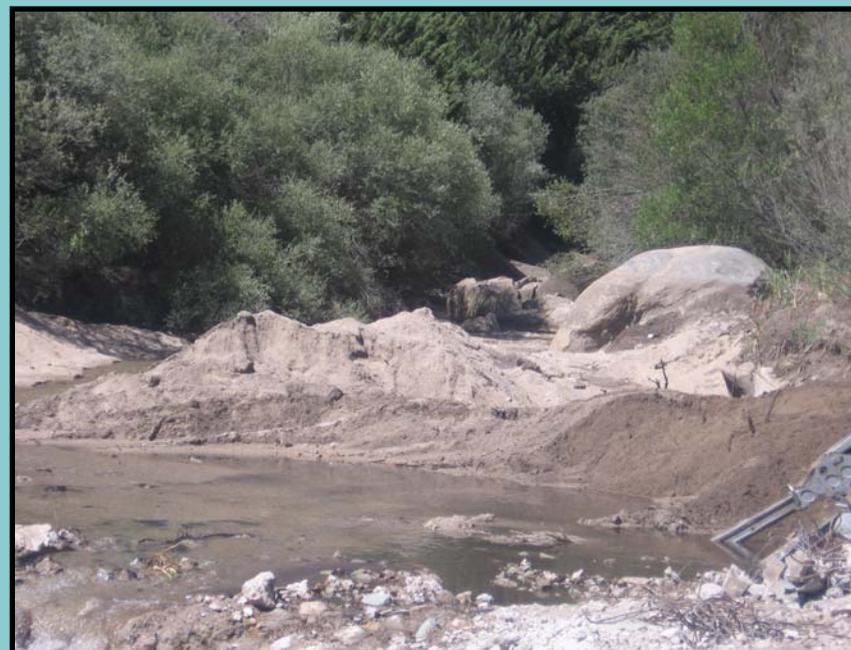
### 7. Eliminación progresiva de sedimentos para evitar problemas de colmatación aguas abajo

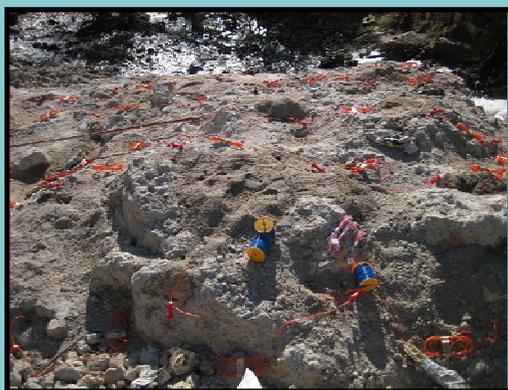
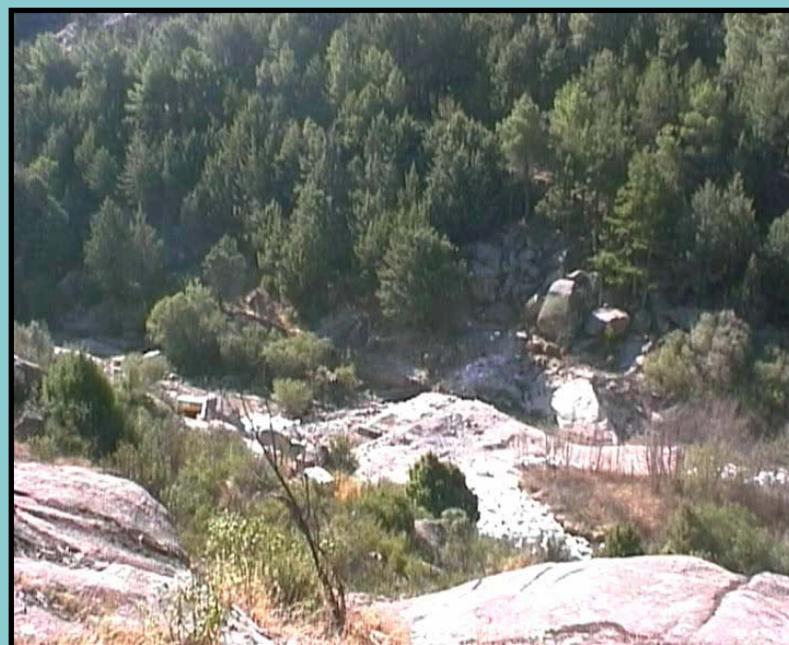
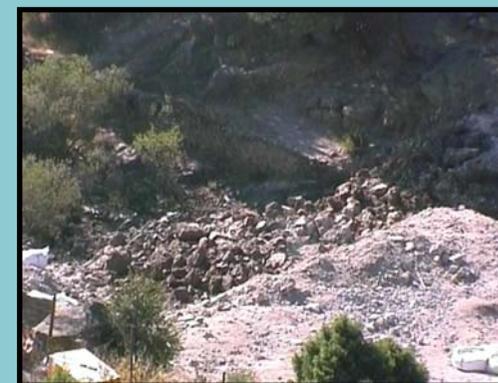
### 8. Tercera y última voladura controlada:

Barrenado

Voladura

Situación tras la voladura

9. Retirada de los últimos escombros de la zona de actuación, por parte del helicóptero.

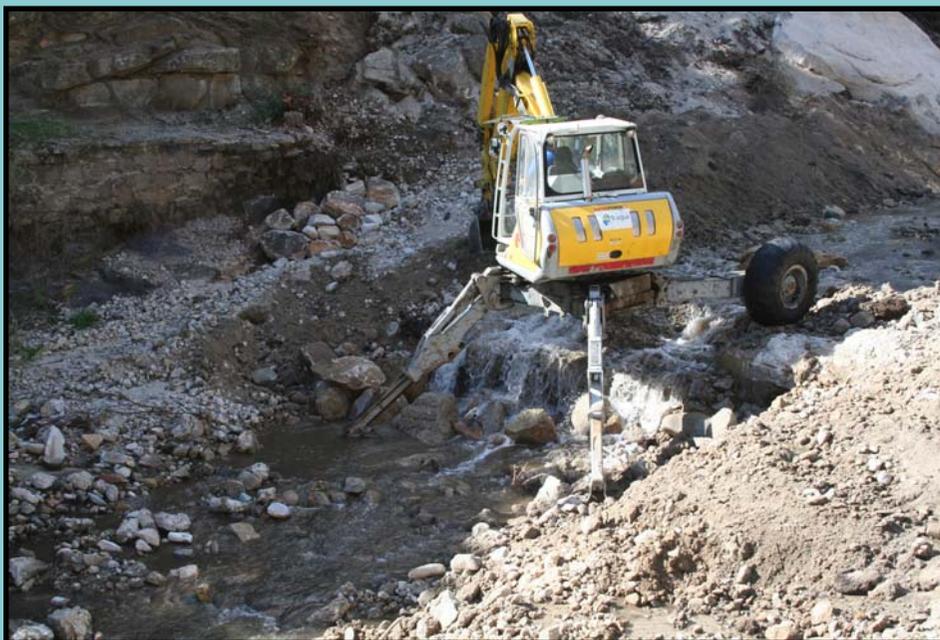
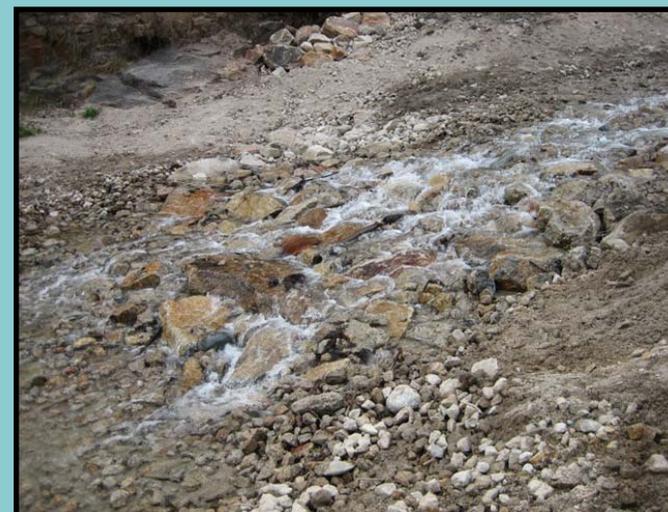
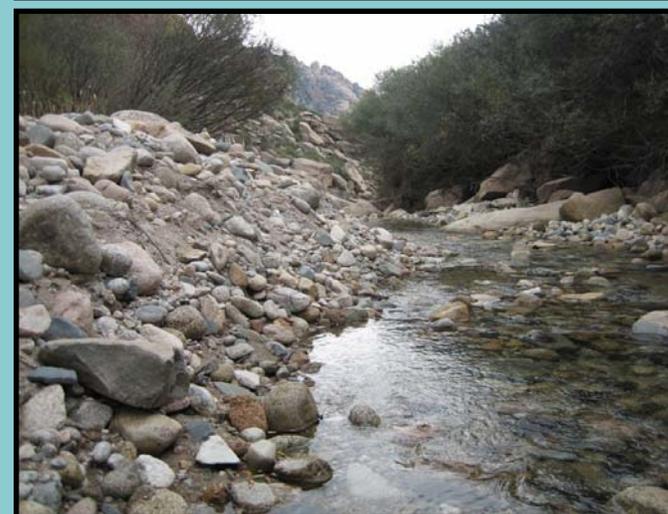
9.1 Restauración de la pendiente original del tramo.

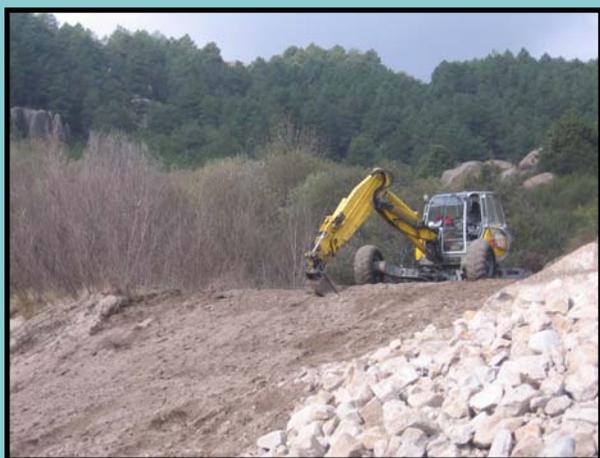
9.2 Retirada y distribución de arenas, para dar uniformidad al terreno en aquellas zonas que lo requerían.

Movimientos de tierras con “retroaraña”

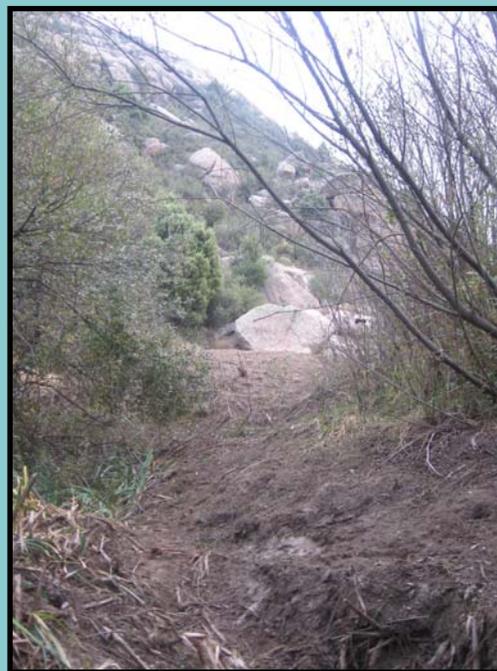
Zona de relleno

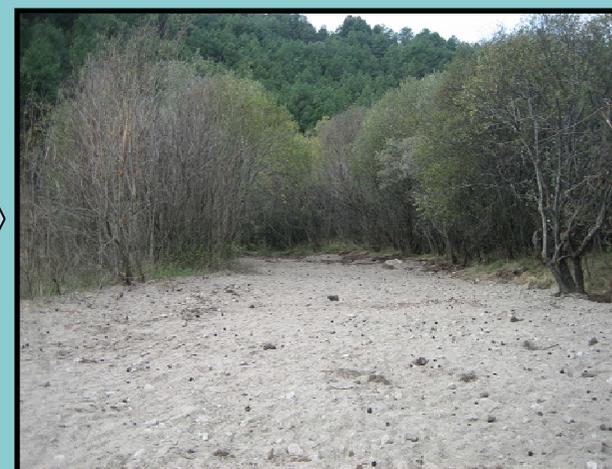
Situación final

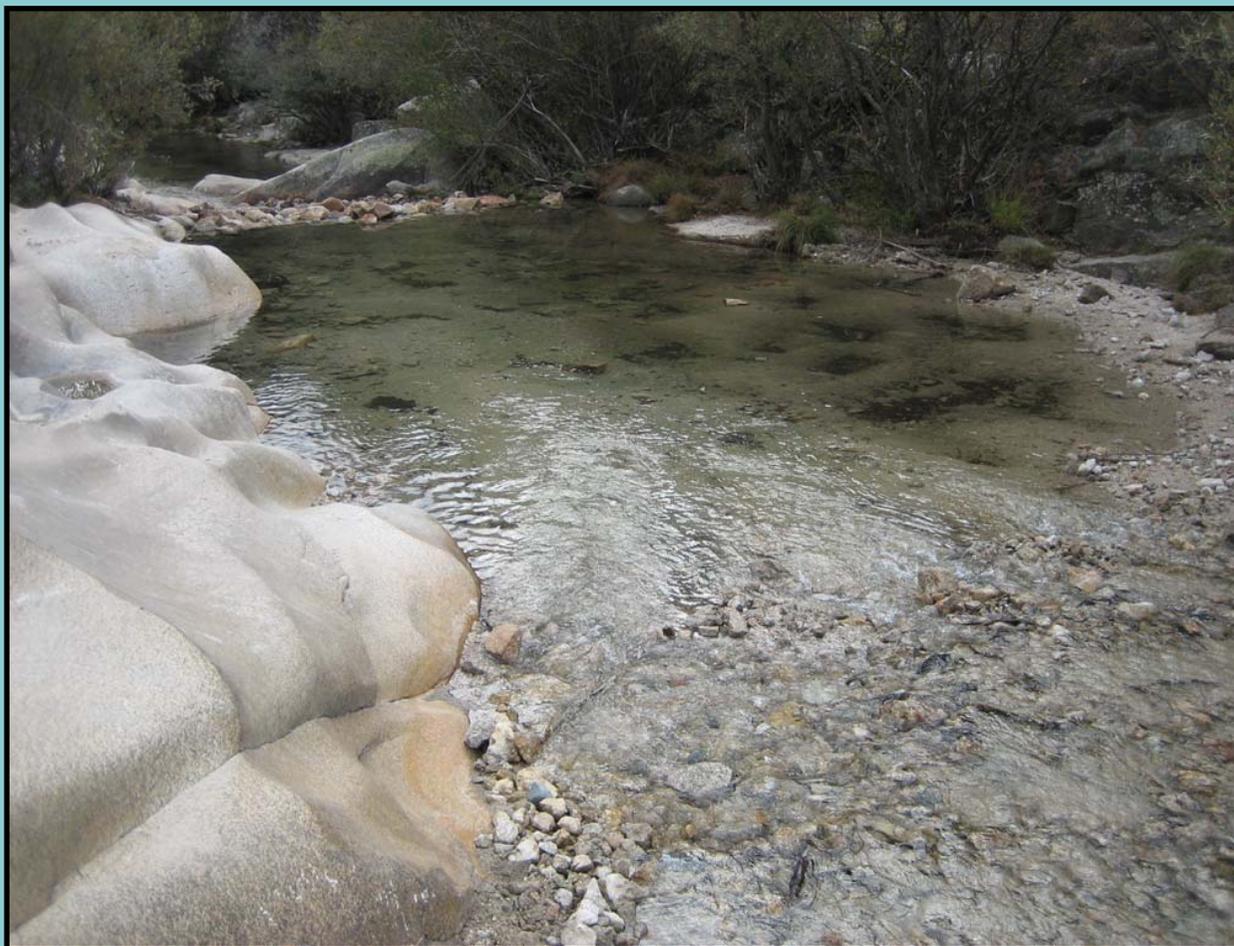
### 9.3 Eliminación de sedimentos en las pozas aguas abajo de la presa.

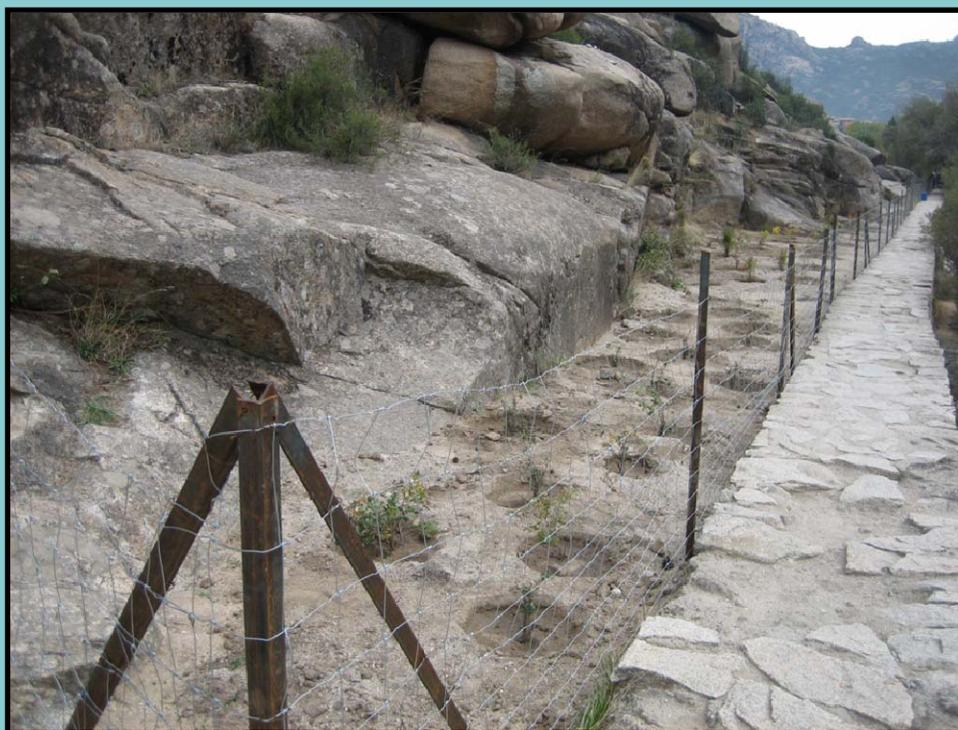
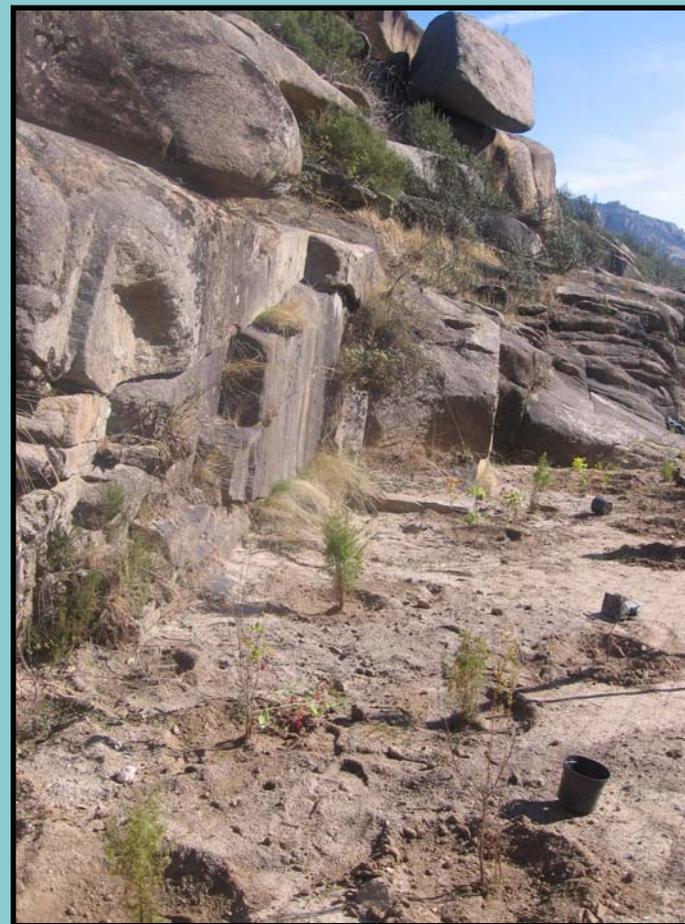
### 9. Restauración de zonas aledañas

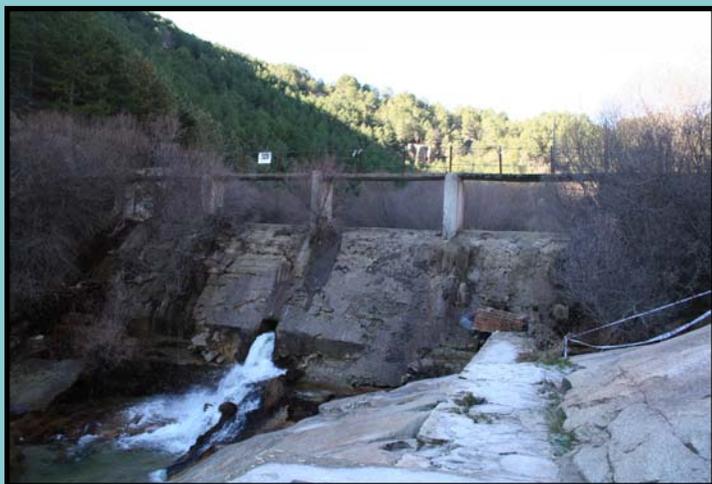
Estado original de la presa

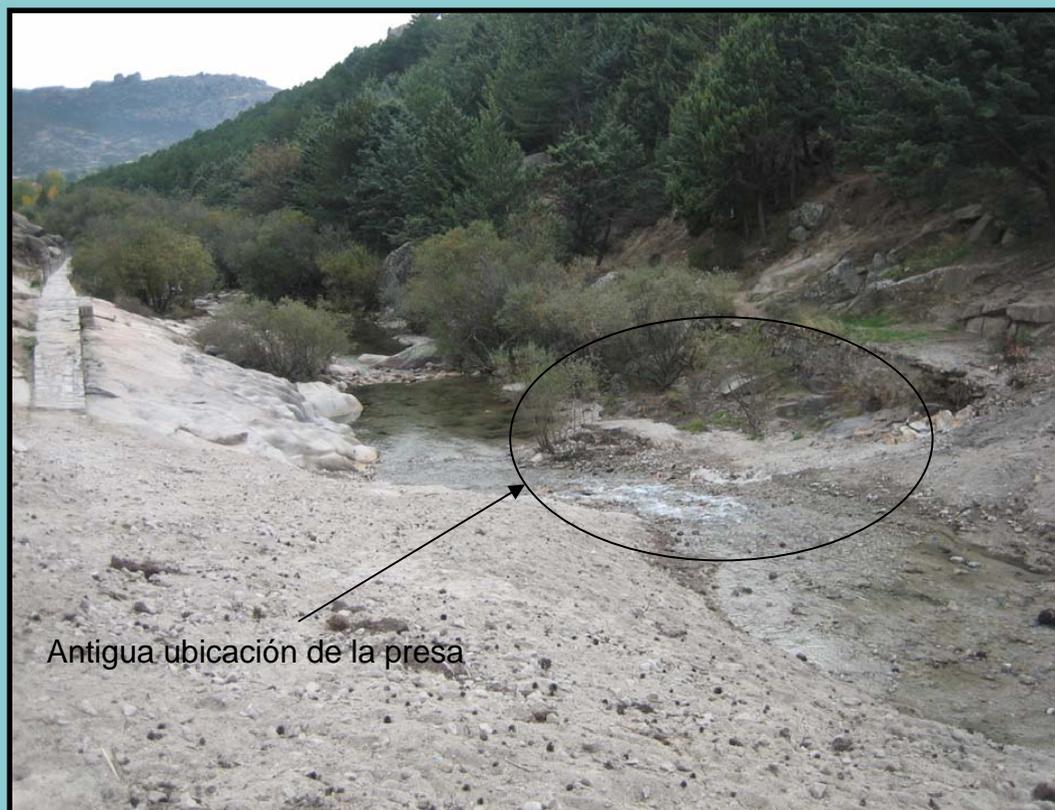
Antigua ubicación de la presa

Situación final de la restauración
