SANIDAD AMBIENTAL DE AMBIENTES INTERIORES. DIAGNÓSTICO DE CALIDAD AMBIENTAL

Federación de Empresas de Calidad Ambiental en Interiores (FEDECAI)

**PROGRAMA DE CERTIFICACION
DE CALIDAD AMBIENTAL EN
INTERIORES**

**NORMA UNE 171330
PARTES 1, 2 Y 3
DIAGNOSTICO, INSPECCION Y
GESTION**

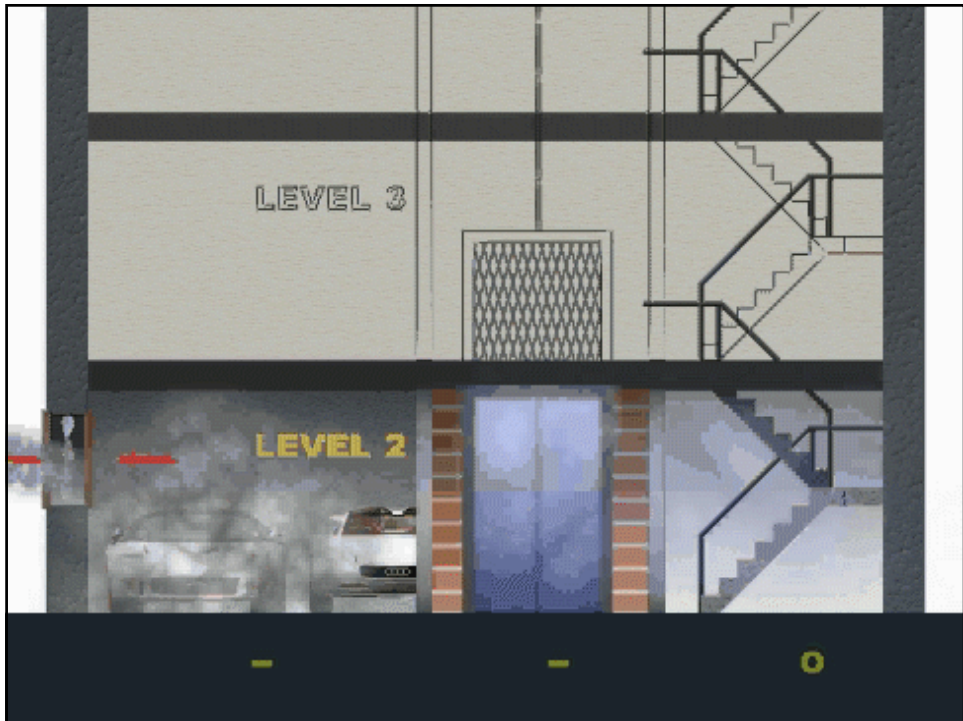
Monóxido de carbono

Focos de combustión incompleta

Vehículos, calderas, trafico exterior o interior, cocinas, etc.
